# Evaluación de la iluminación en recintos de la Universidad de Talca

Miembro C.P.H.S.  
**Universidad de Talca**

# Resultados

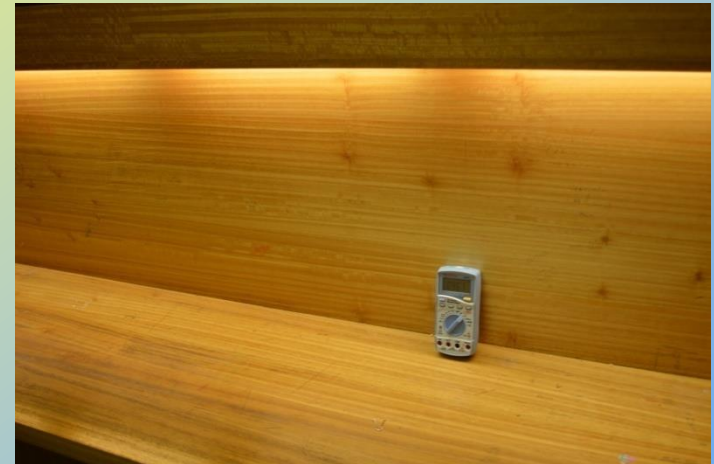
Se midió a la altura de las superficies de trabajo en biblioteca, salas de clase y laboratorios.

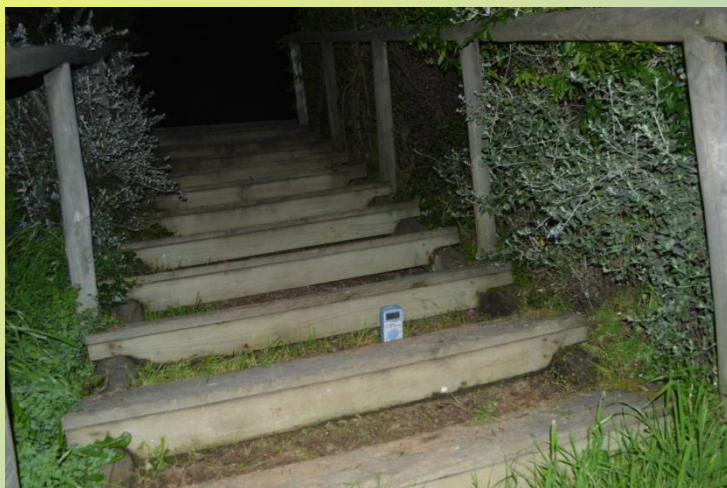
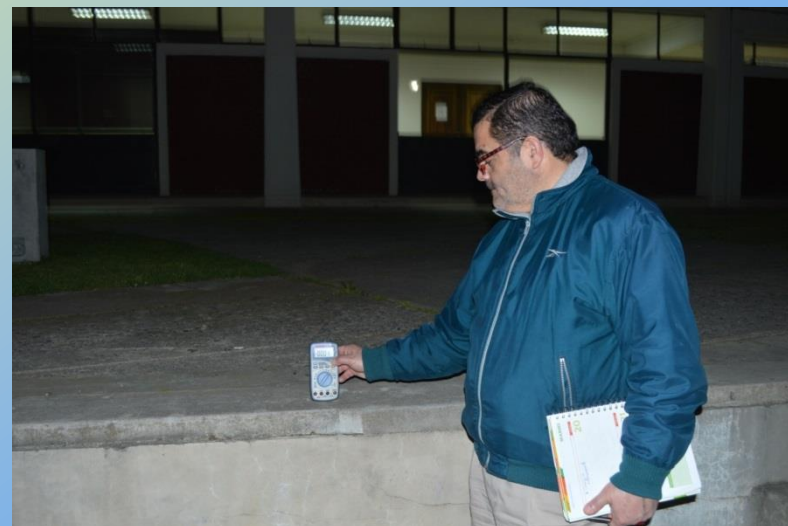
Se midió a la altura del suelo en escaleras.

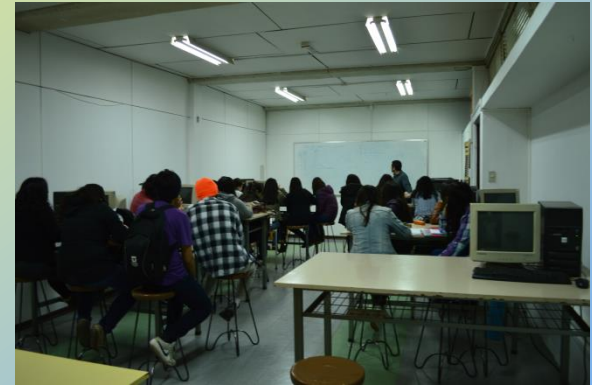
### Laboratorio de Física

Iluminación insuficiente, se propone duplicar la cantidad de tubos fluorescentes o poner iluminación focalizada en los mesones de trabajo.

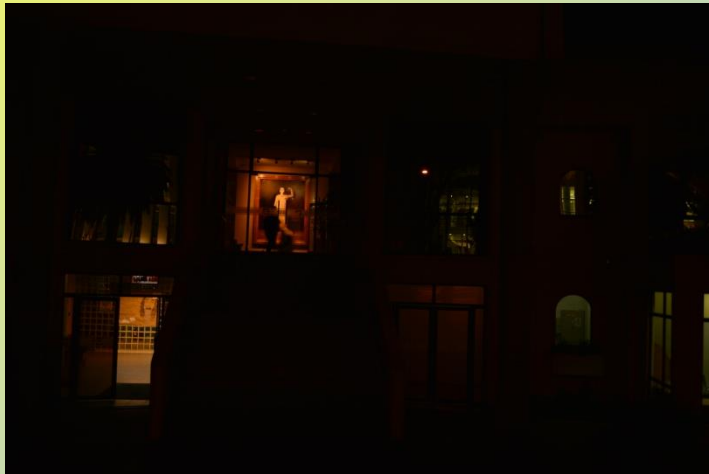
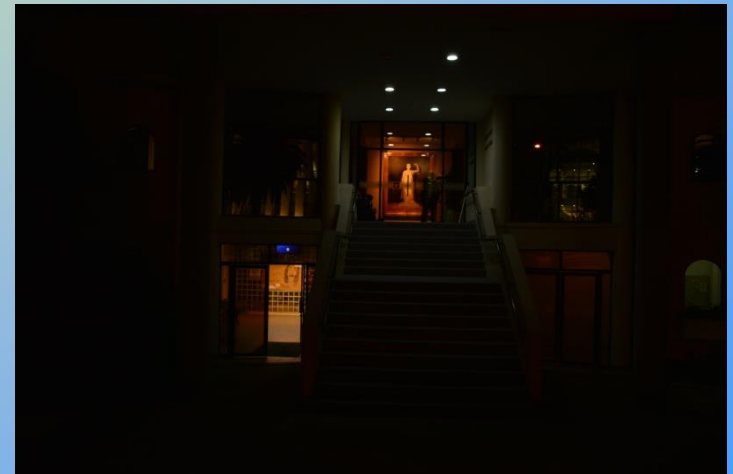
### Escalera Escuela de Derecho

Con luces encendidas.

Establecer un sistema que permita encender las luces cuando este oscuro.

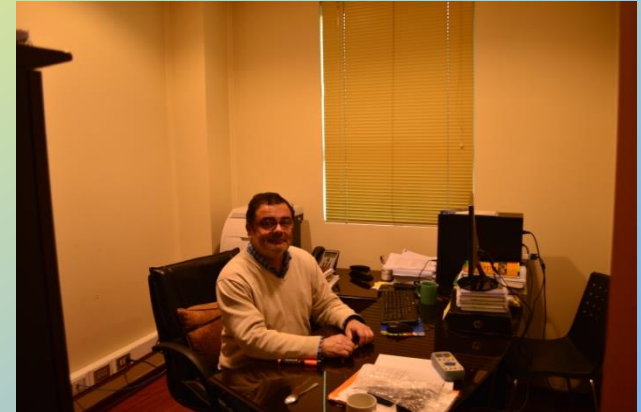
### Oficina 1

Iluminación adecuada

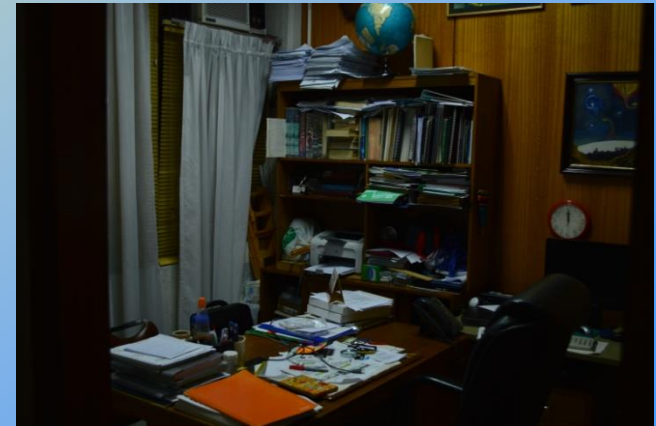
### Oficina 2

Iluminación insuficiente, se propone aumentar la cantidad de tubos fluorescentes o poner iluminación focalizada en los mesones de trabajo.

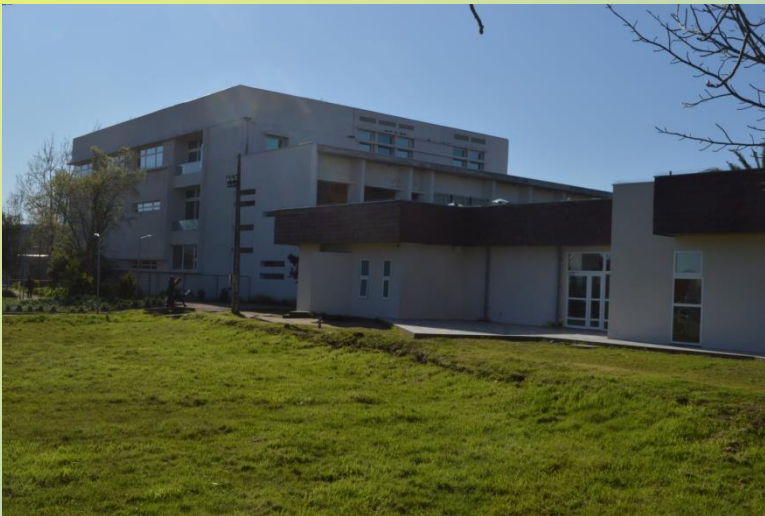
### Vías de circulación externas

Actualmente no existe iluminación en dicha zona, se propone instalar luminarias y diseñar una pasada a objeto de disminuir riesgos al transitar de noche.

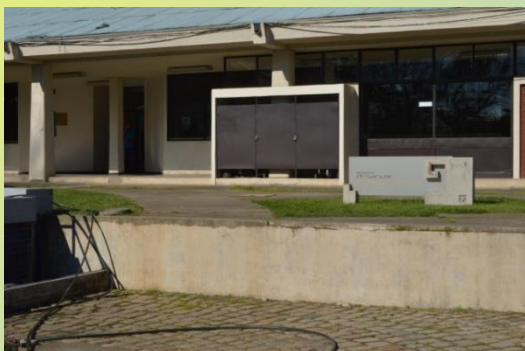
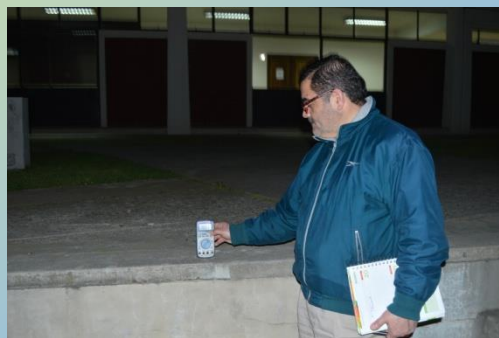
### Patio cerrado

Actualmente existe iluminación pero la situación presenta un riesgo por haber un brusco desnivel, se propone poner una baranda en el desnivel.

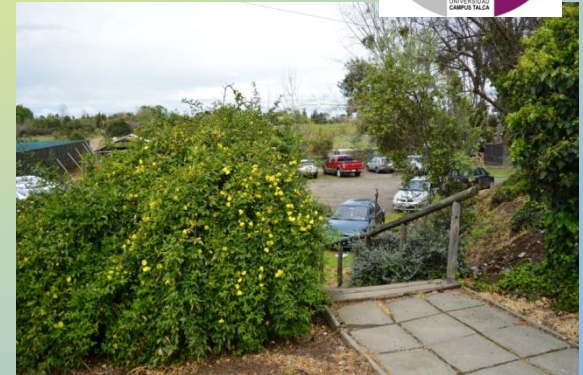
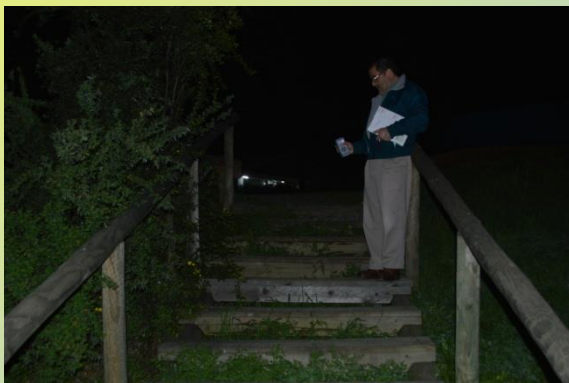
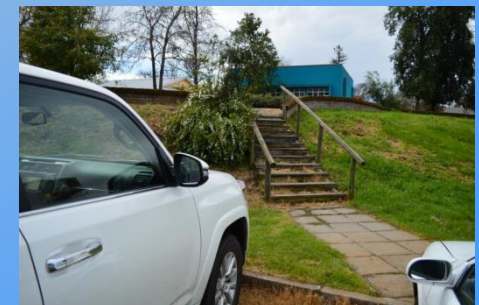
### Escaleras estacionamiento informal

Iluminación muy insuficiente, se propone poner iluminación focalizada en ambas escaleras.
